Opinia numer: 2/06/2015

Zadanie: Określenie wartości rynkowej pojazdu przed szkodą oraz jego wartości w stanie uszkodzonym

Marka: SKODA Model pojazdu: Octavia 1.9 TDI MR'01
Wersja: Tour+ Nr rejestracyjny: TPIL808 Rok prod.: 2004
Rodzaj pojazdu: Samochód osobowy

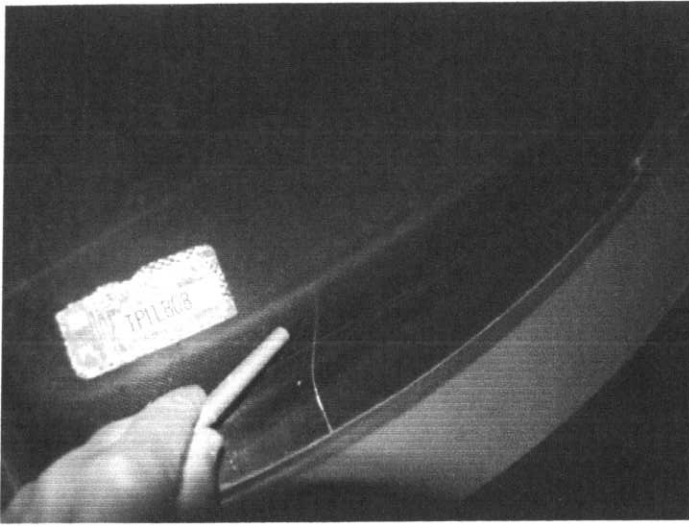
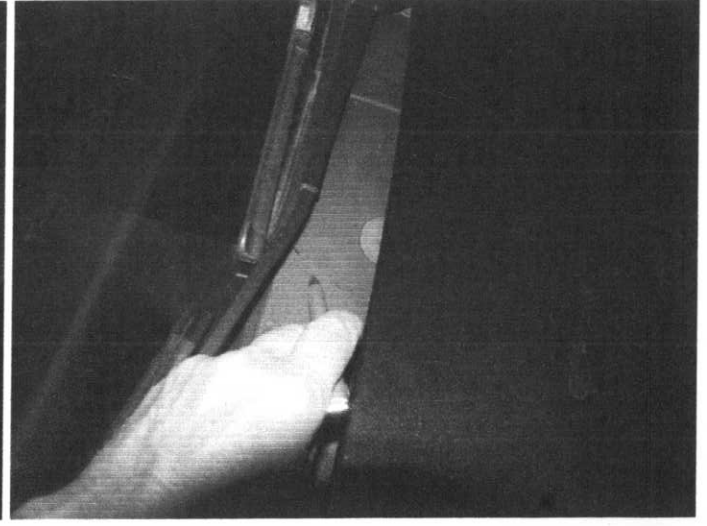
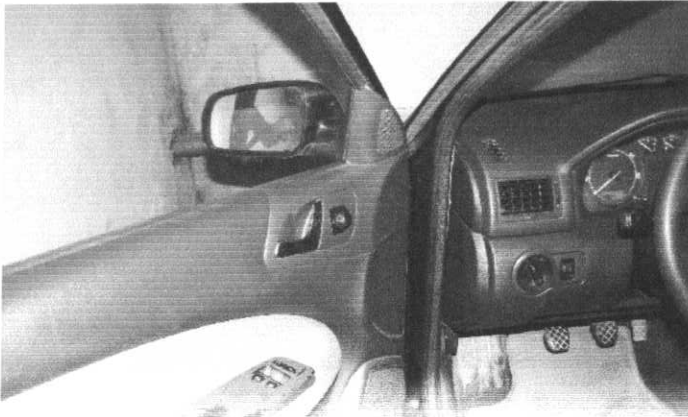
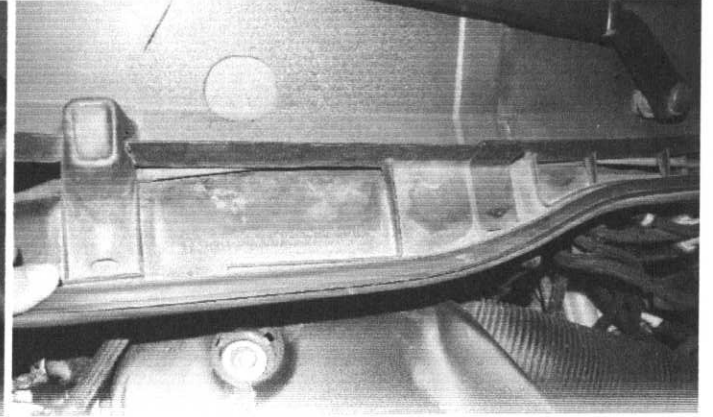
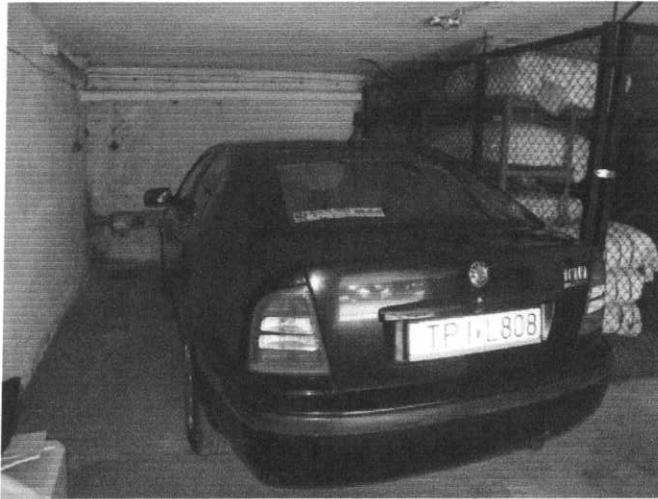
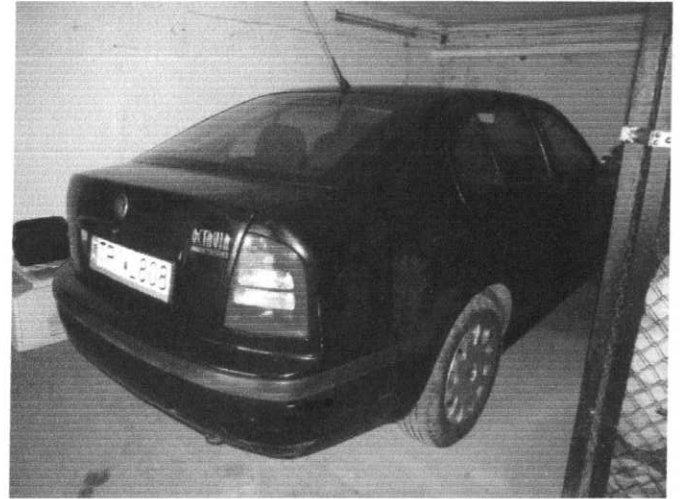
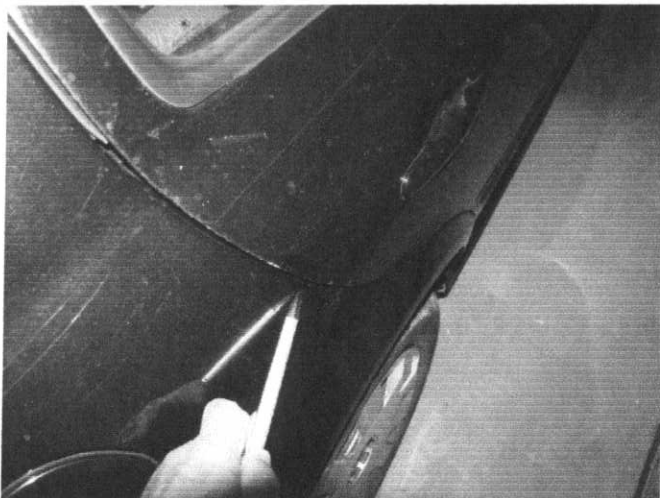
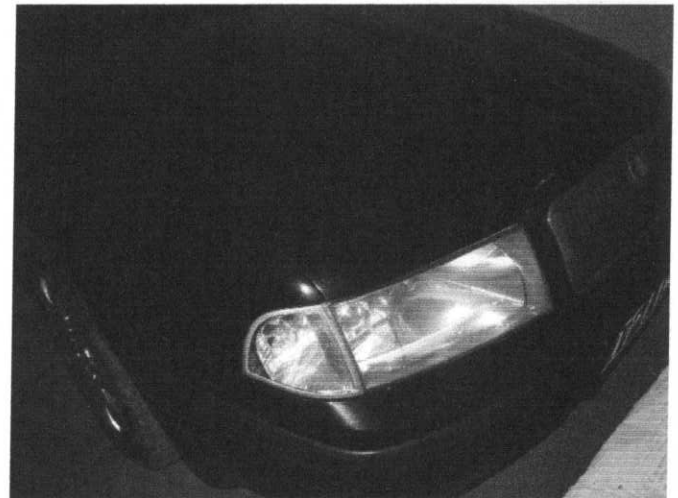
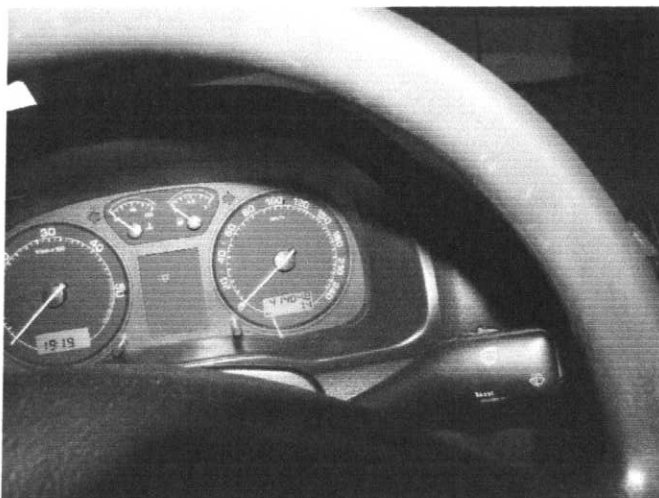
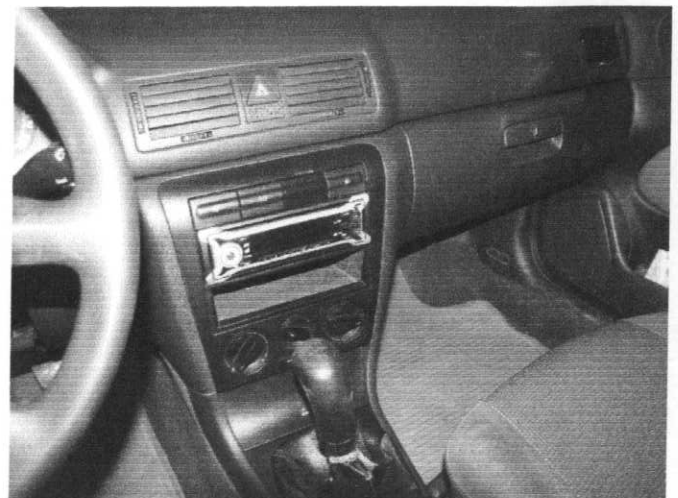
Bryła nadwozia zachowana w kształcie, bez znamion istotnych napraw. samochód z uszkodzeniami w zakresie:

- szyba czołowa (oryginalna) pęknięta,
- osłona wlotu powietrza podszybia pęknięta,
- zderzak przedni z listwą zarysowane na narożu prawym,
- błotnik przedni prawy zdeformowany - zarysowanie z deformacją,
- drzwi tylne prawe uszkodzone, listwa wyłamana
- błotnik tylny prawy zgięty przy lampie tylnej,
- zderzak tylny zarysowany na prawym narożu
